Orage du 14 mai 2009

- Ce montage a été réalisé à partir de 4 collections de photos différentes, exclusivement prises le 14.05.2009.
- Merci aux photographes: G.A, J.J.V, Ch. L et P.P
- Comme d'habitude le centre d'Allouagne rue du Général de Gaulle à été inondé.
- Volontairement aucune photos le montre afin de mettre l'accent sur d'autres lieux d'inondation rarement évoqués

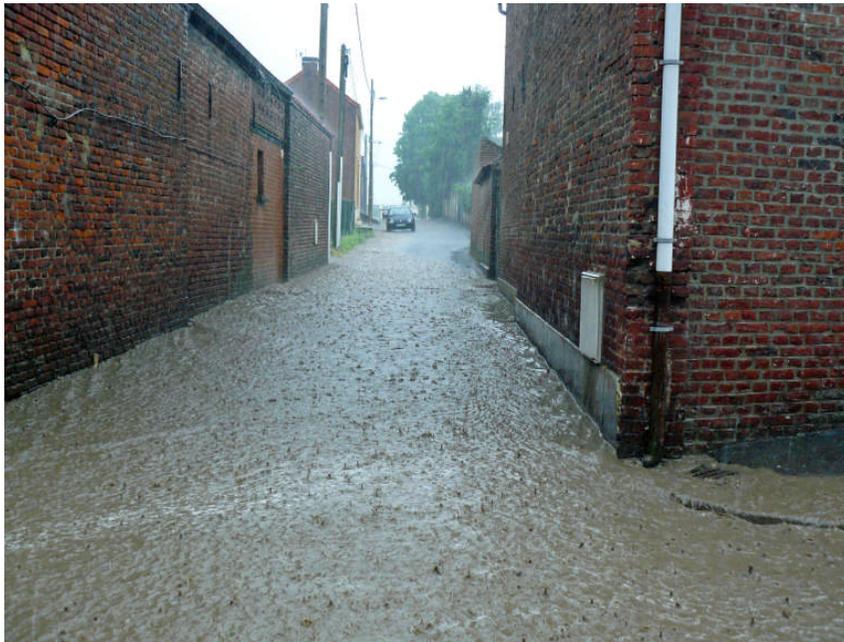
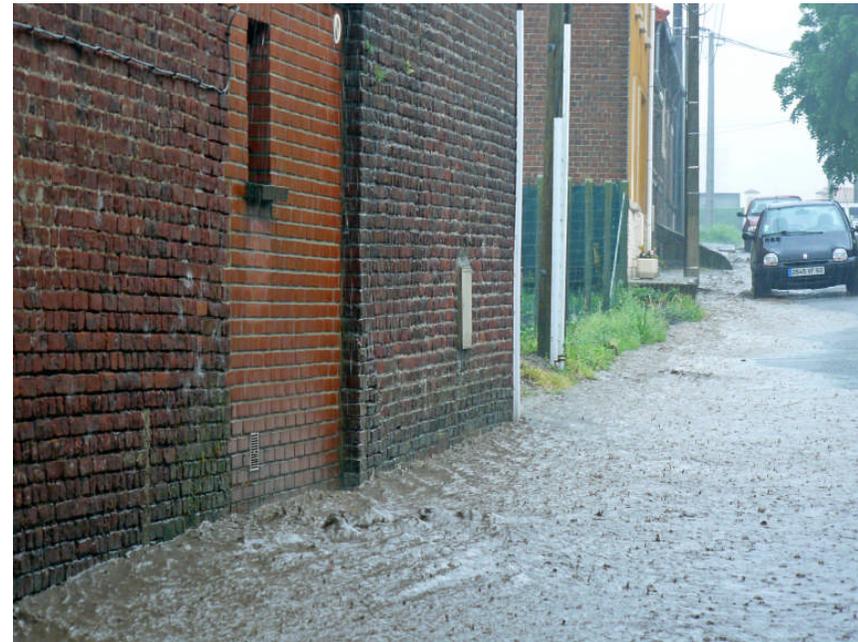
La rue du cimetière inondée se déverse dans la rue P.V.Couturier

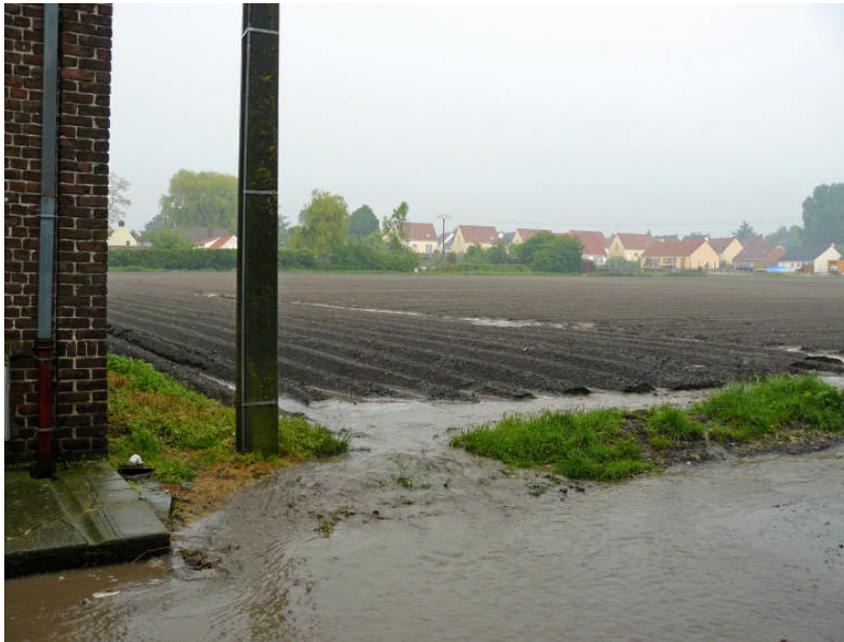
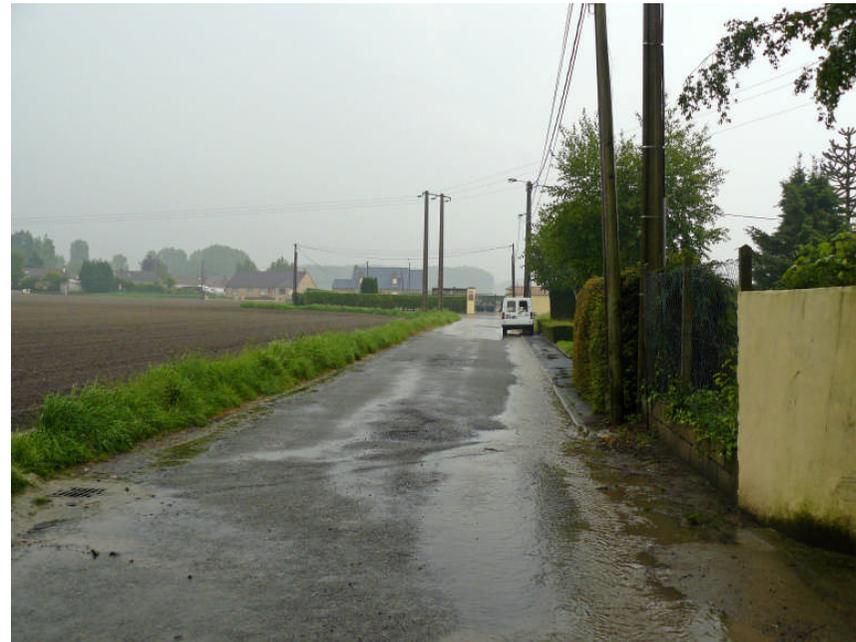
La rue du cimetière est inondée par de l'eau en provenance des champs et par la rue de l'Oblet elle-même inondée par un fossé qui déborde

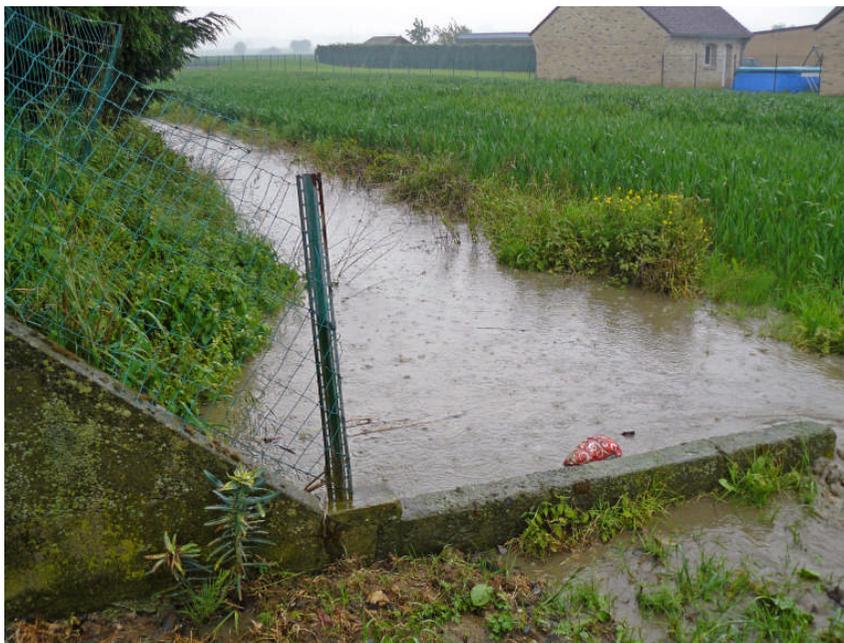
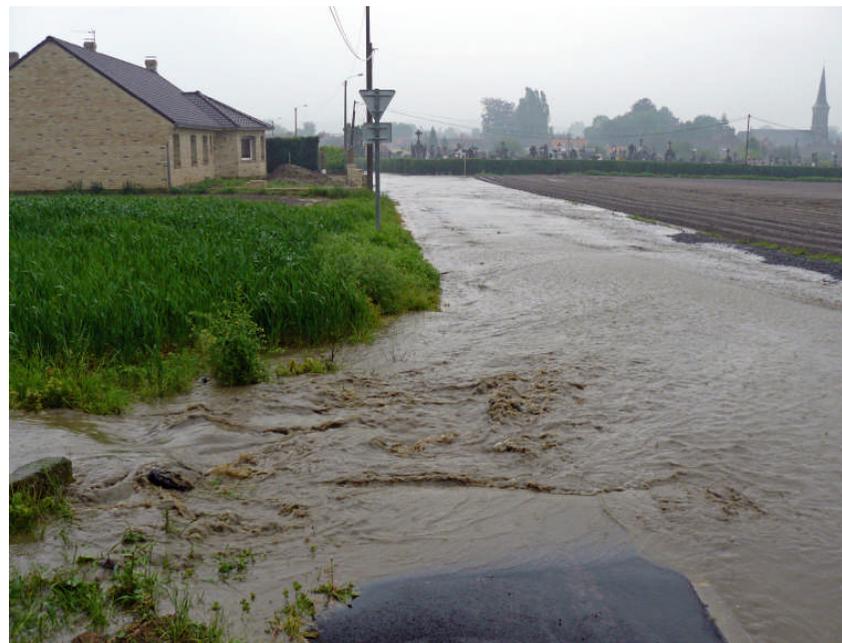
L'évacuation du fossé au transformateur de la rue de l'Oblet est
bouché,
il déborde et inonde la rue de l'Oblet

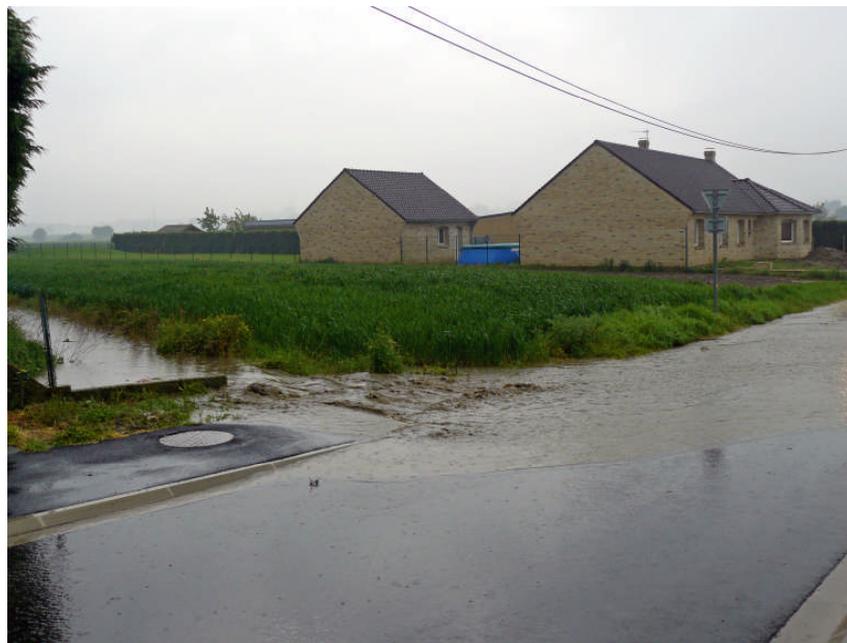
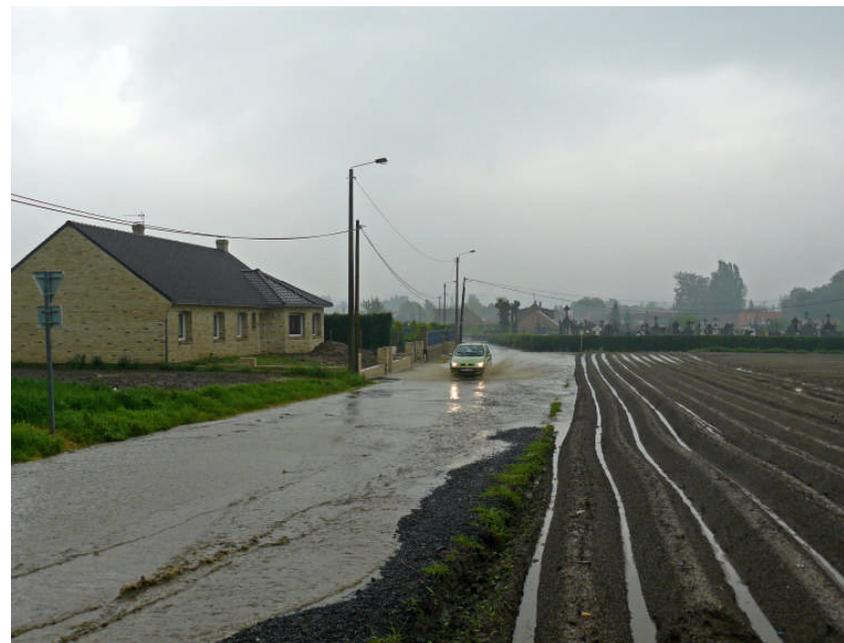
L'évacuation du fossé au transformateur de la rue de l'Oblet est bouché,
le fossé déborde et inonde la rue de l'oblet

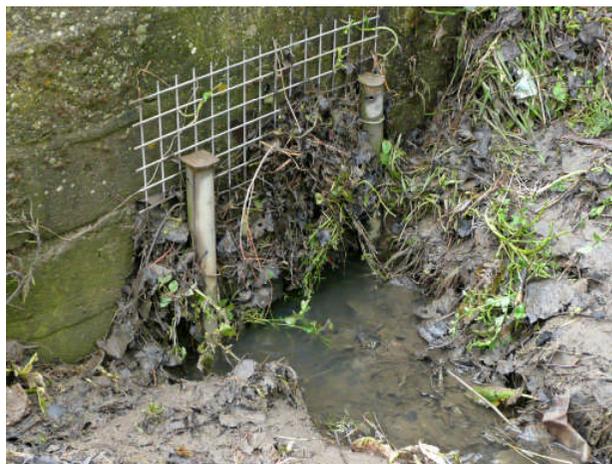
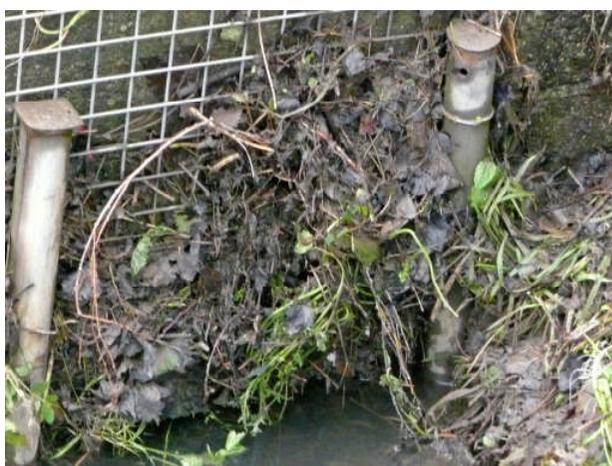
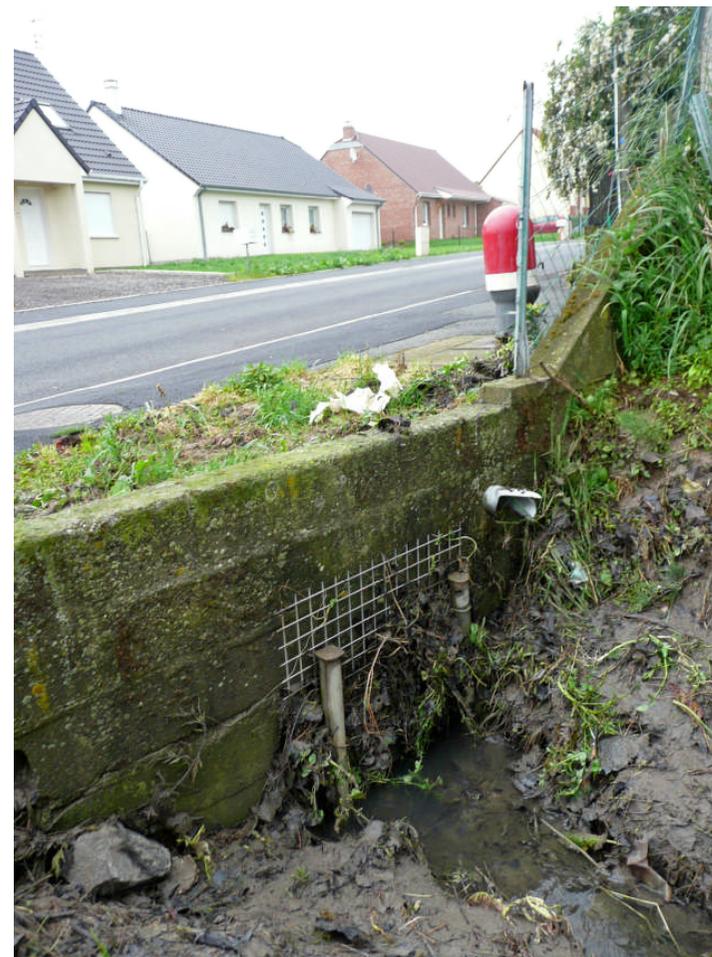
L'évacuation du fossé au transformateur de la rue de l'Oblet est bouché,
une forme adaptée de grille de défense devrait permettre à celle-ci de ne plus se boucher , il faut y réfléchir

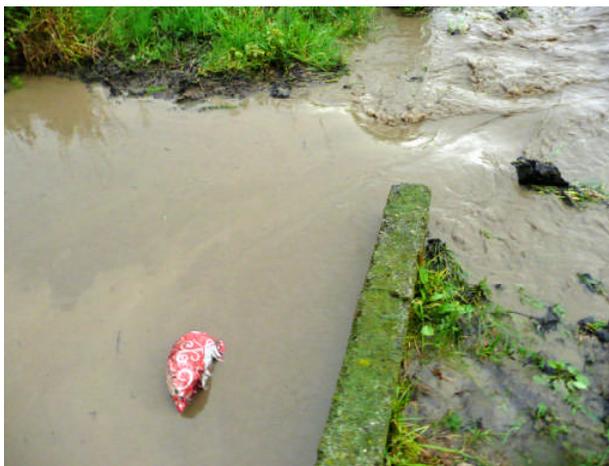
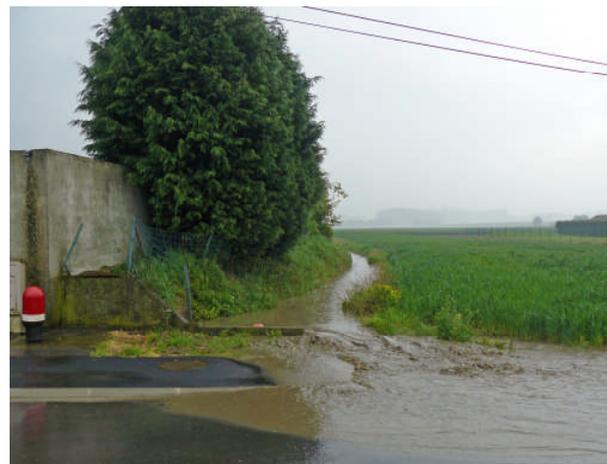
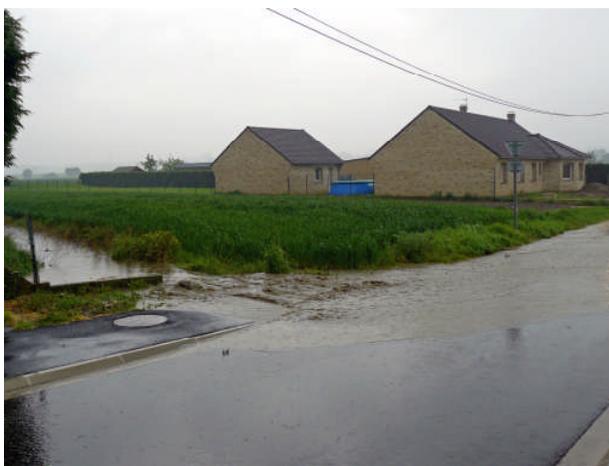
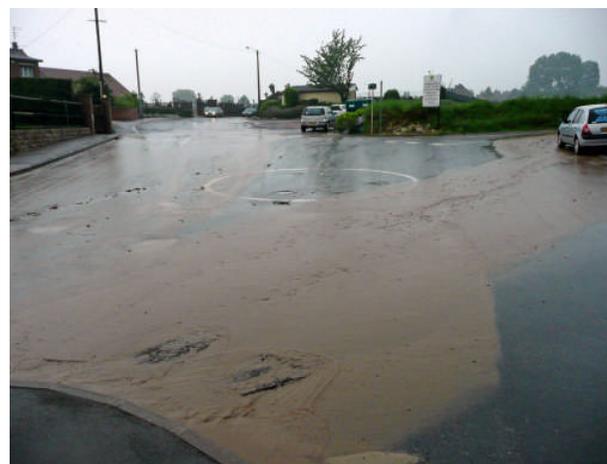
L'évacuation du fossé au transformateur de la rue de l'Oblet est bouché,
il déborde et inonde la rue de l'oblet qui inonde la rue du cimetière et la rue de la Rivierette

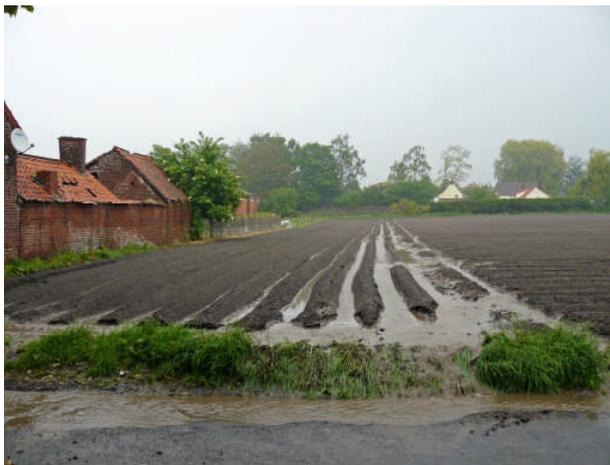
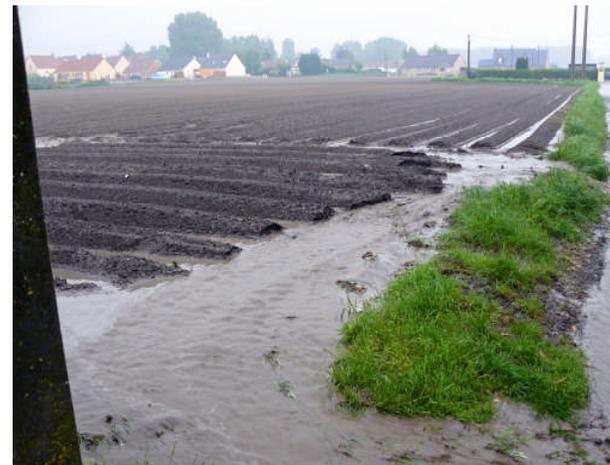
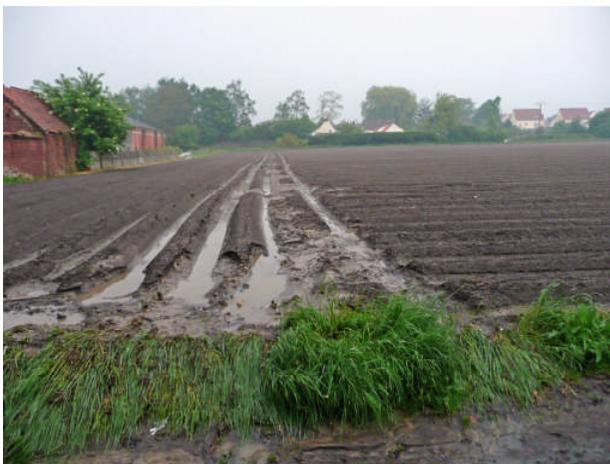
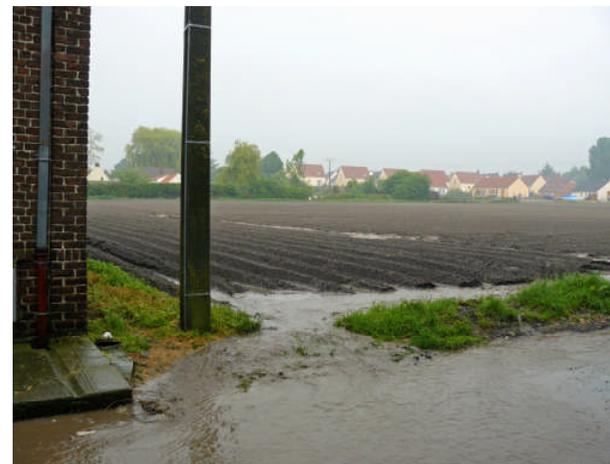
Rue du cimetière **les sillons tracés perpendiculairement à la pente protègent les maisons** en retenant l'eau mais, en déviant celle ci dans la rue du cimetière, ils créent d'autres désordres.

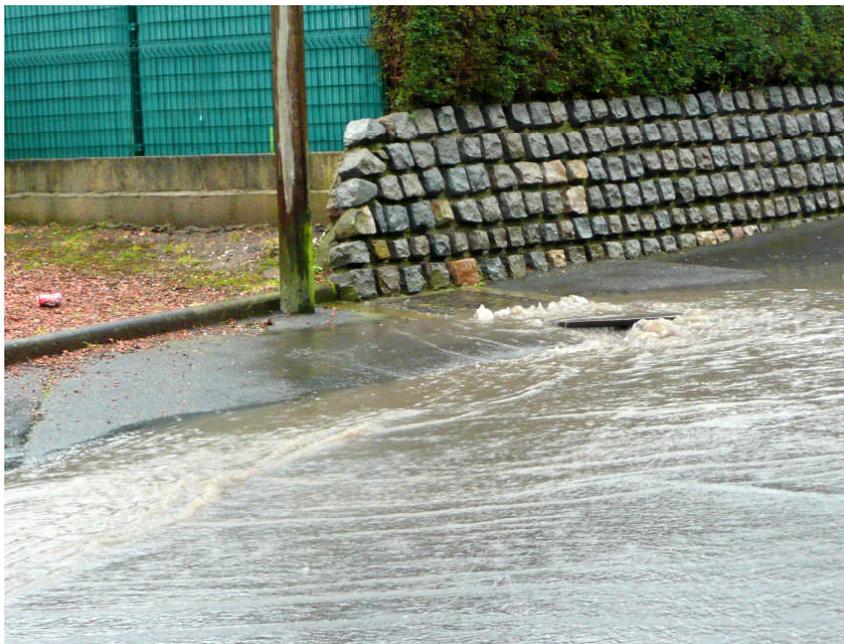
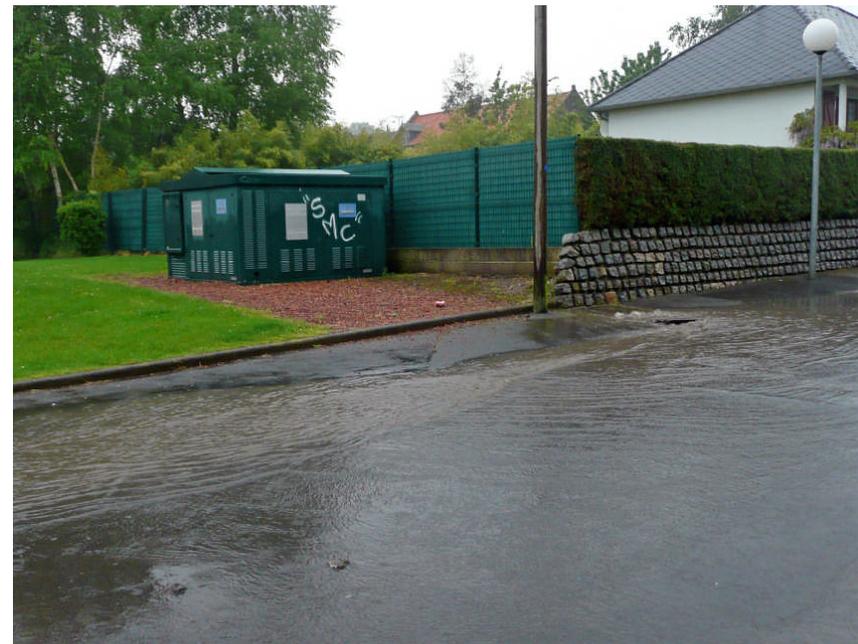
L'absence de la zone de rétention du « champ Pruvost » se fait cruellement sentir,

les canalisations du réseau pluvial, rapidement en surpression, inondent la rue de la « Longue Raie » qui inonde la « résidence les cottages bleus » et la rue du 11 nov.

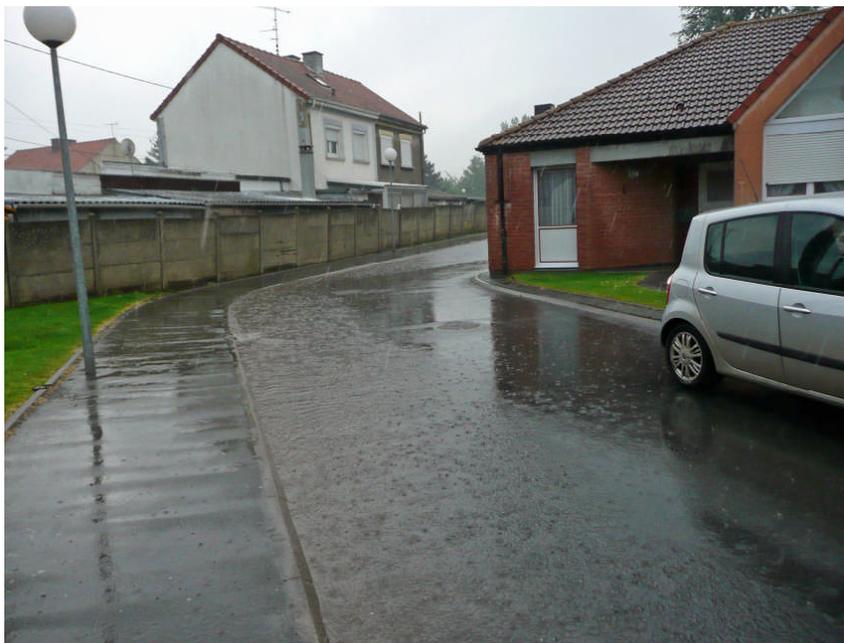
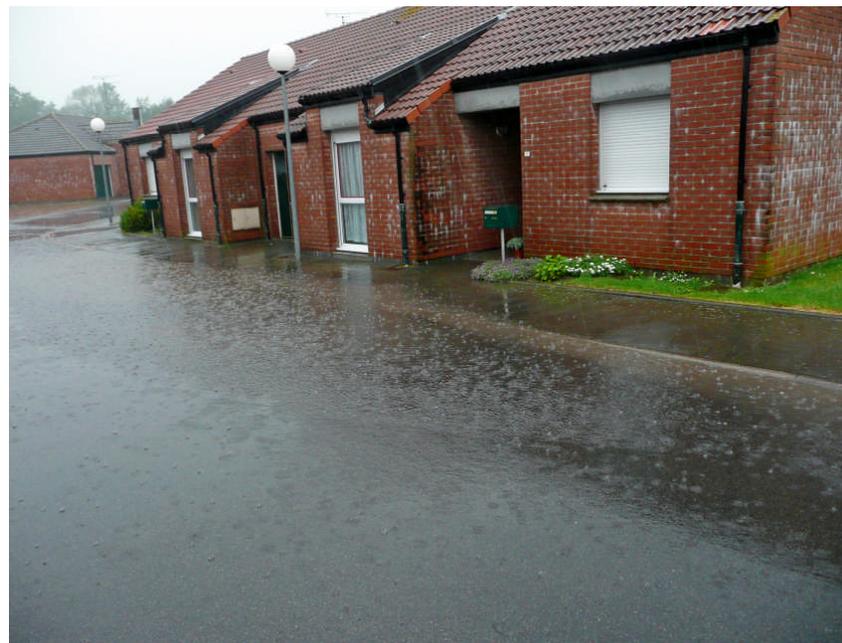
L'absence de la zone de rétention du « champ Pruvost » se fait cruellement sentir,

les canalisations du réseau pluvial en surpression inondent la rue de la Longue Raie qui inonde la résidence les cottages bleus.

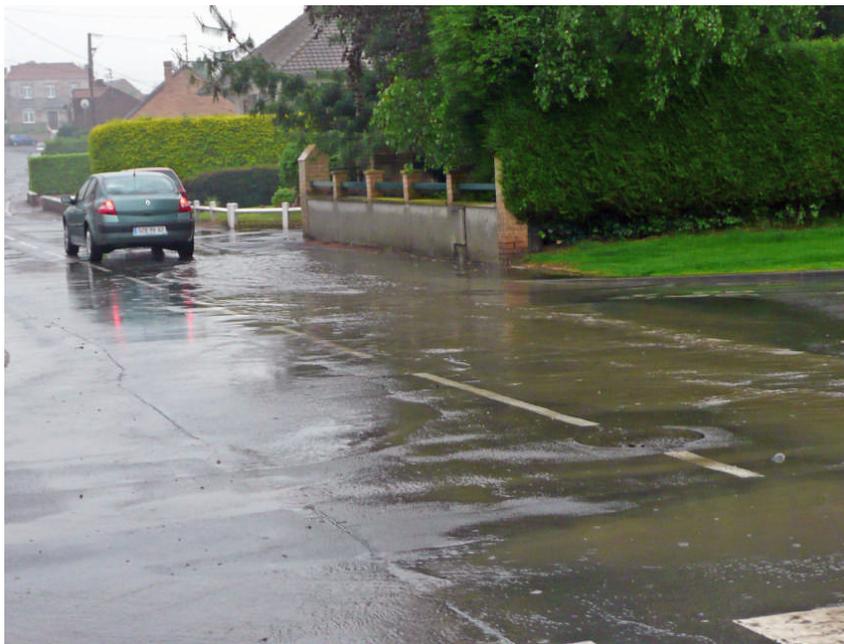
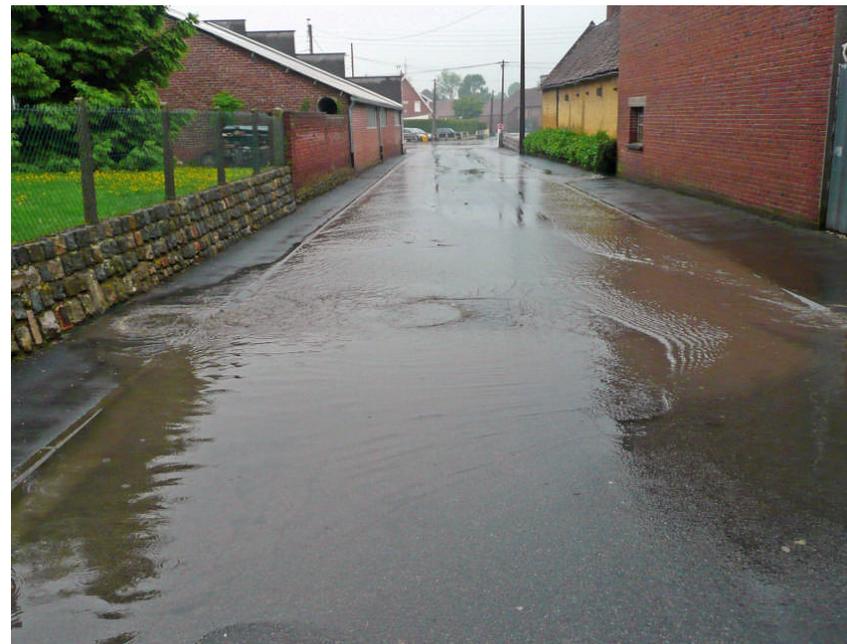
l'absence de la zone d'expansion de crue du « champ Pruvost » se fait cruellement sentir

La rue de la « longue raie » inonde la rue du 11 nov

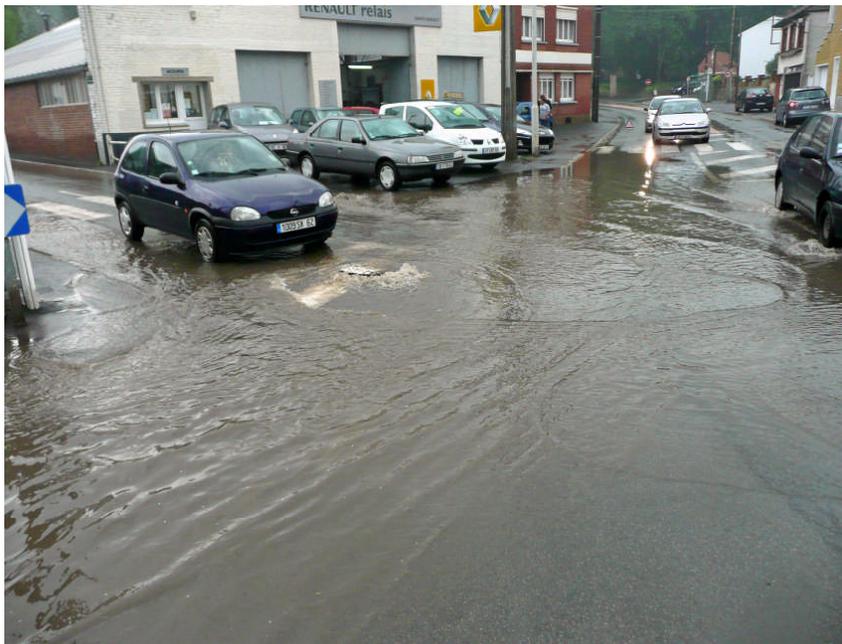
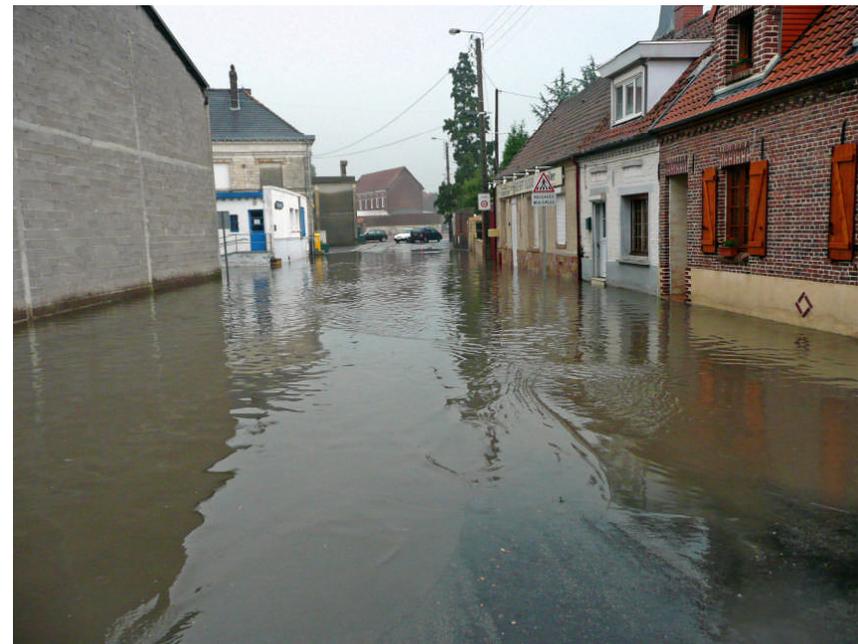
l'absence de la zone d'expansion de crue du « champ Pruvost » se fait cruellement sentir

la rue du 11 nov. inonde le carrefour du monument aux morts qui inonde la rue de l'église, lieu du futur projet d'urbanisation...

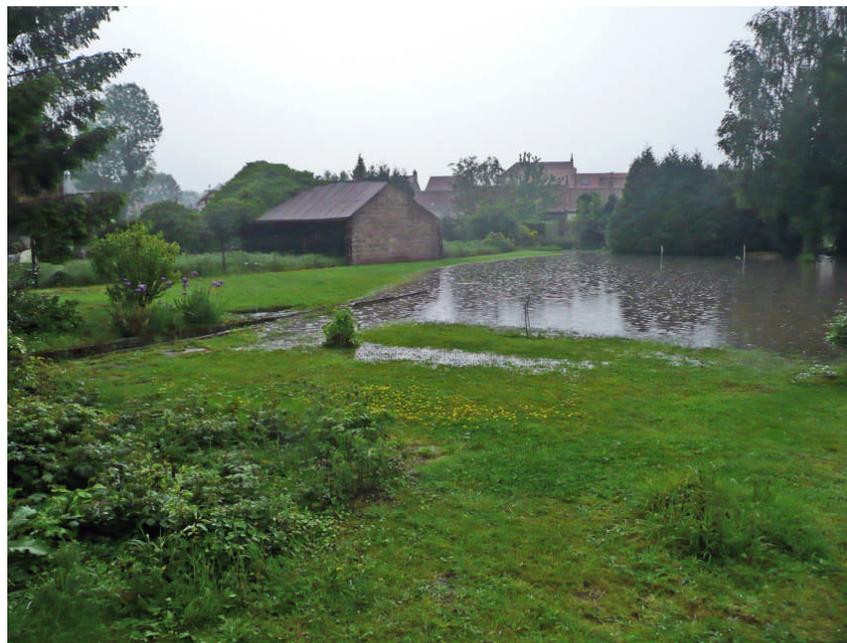
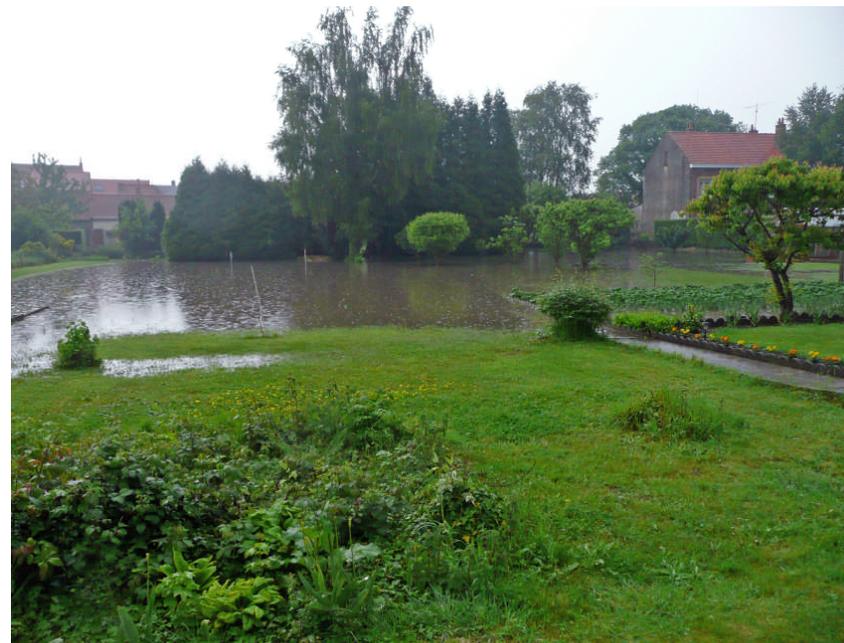
Les jardins compris entre la rue P.V.Couturier et du Général de Gaulle servent de zones d'expansion de crue au Grand Nocq incapable d'évacuer des précipitations orageuses excédant 20 mm.

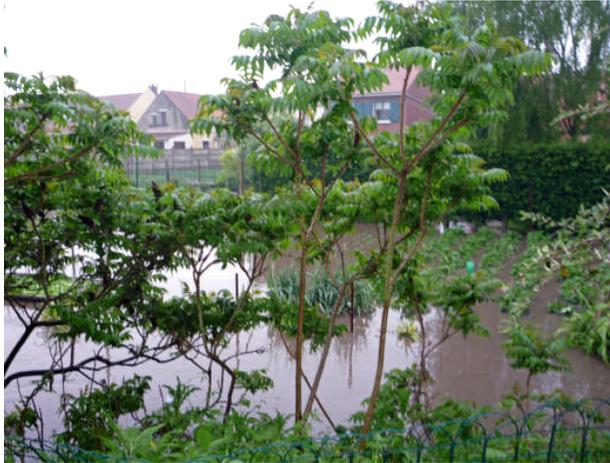
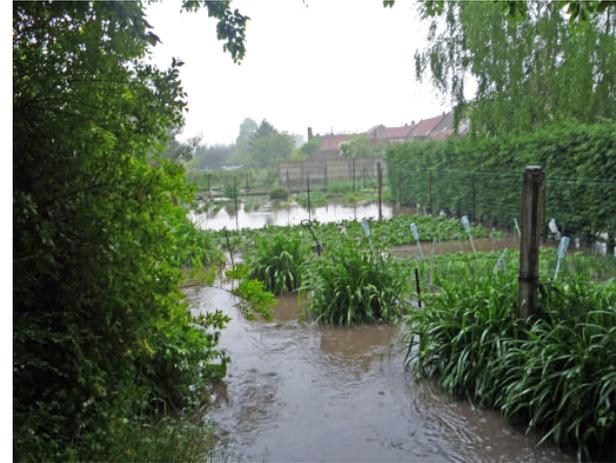
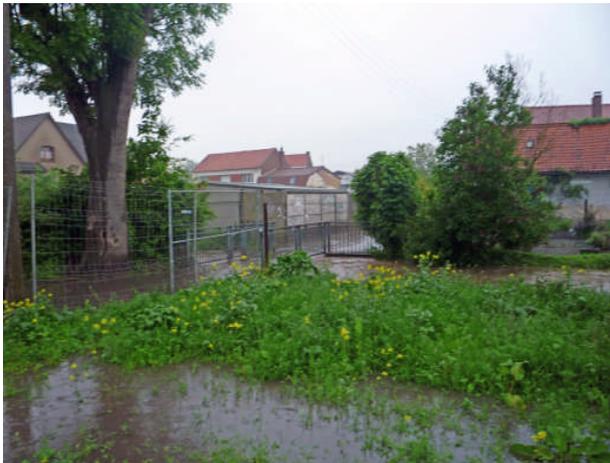
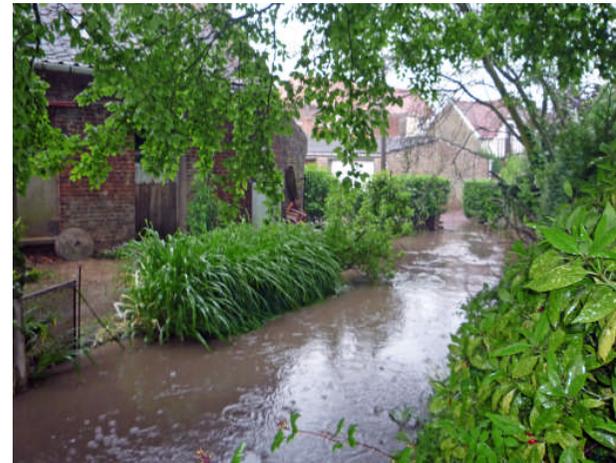
Les jardins compris entre la rue P.V.Couturier et du général de Gaule servent de zones d'expansion de crue au **Grand Nocq incapable d'évacuer des précipitations orageuses excédant 20 mm.**

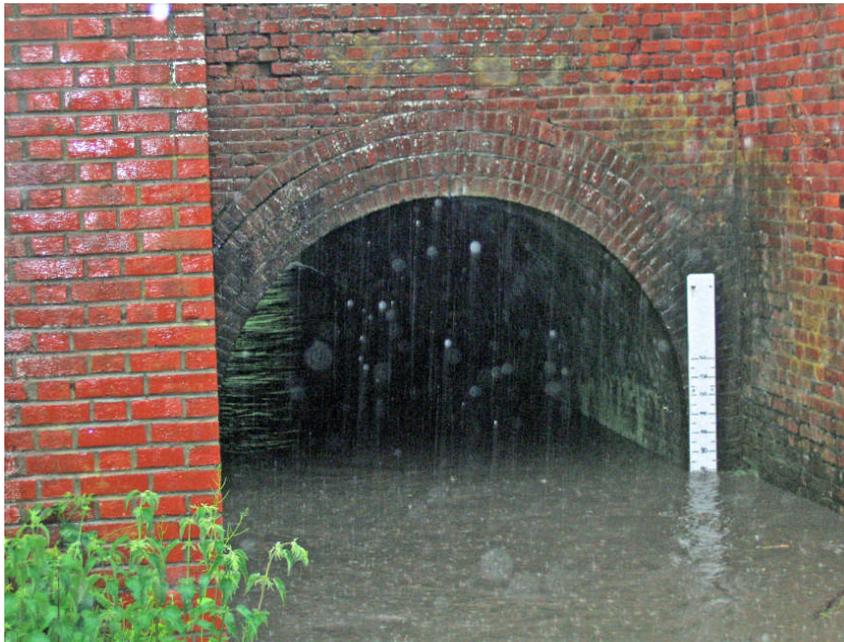
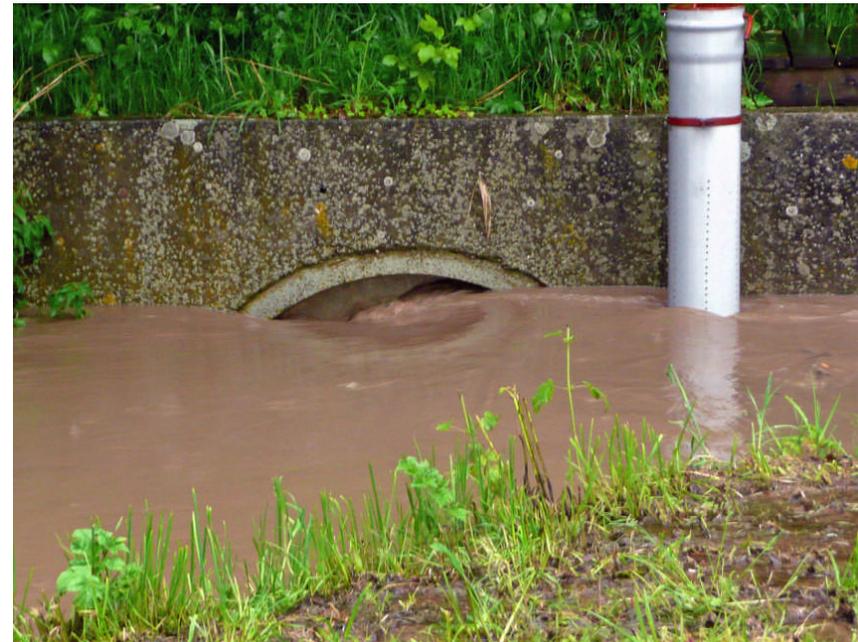
Devant l'autoroute ça bouchonne, derrière l'aqueduc de la SNCF pas de problème, un os ...? Non mais un système de 550 m de buses d'un mètre de diamètre incapable d'évacuer les 3,5 m³ par seconde nécessaire

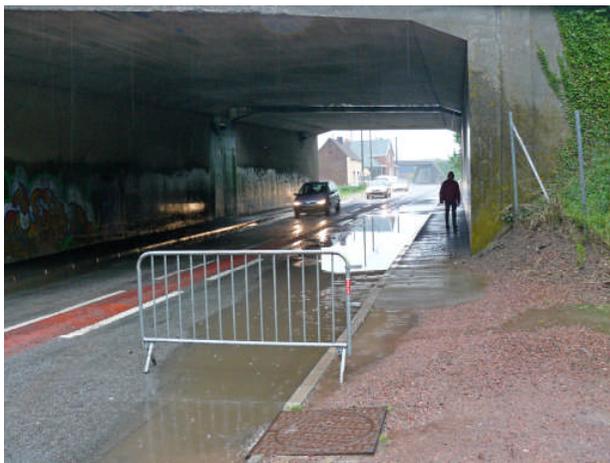
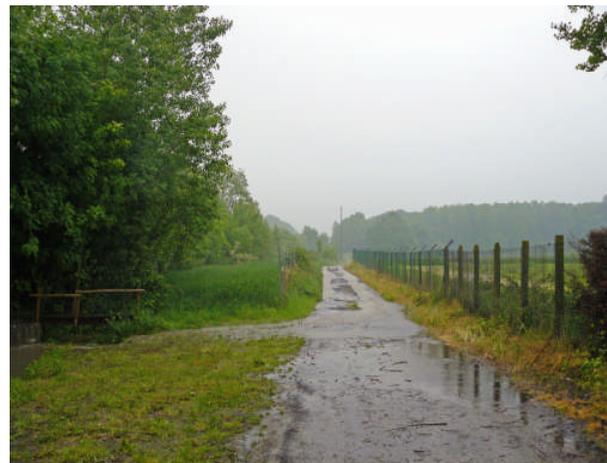
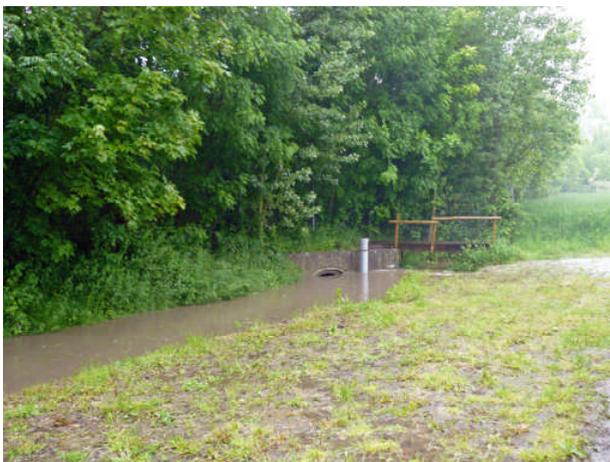
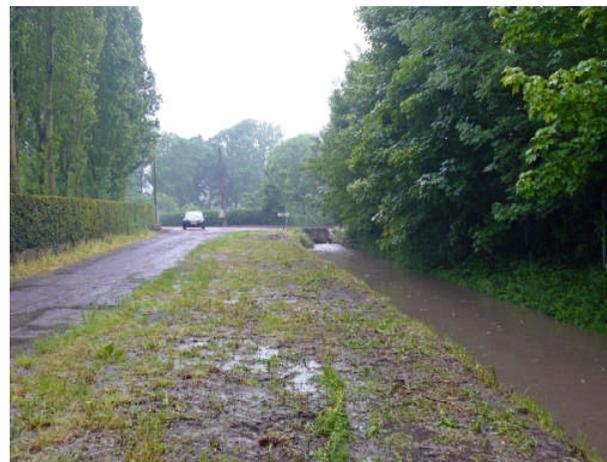
Devant l'autoroute ça bouchonne, derrière l'aqueduc de la SNCF pas de problème, un os ...? Non mais... un système de 550 m de buses d'un mètre de diamètre incapable d'évacuer les 3,5 m³ par seconde nécessaire.

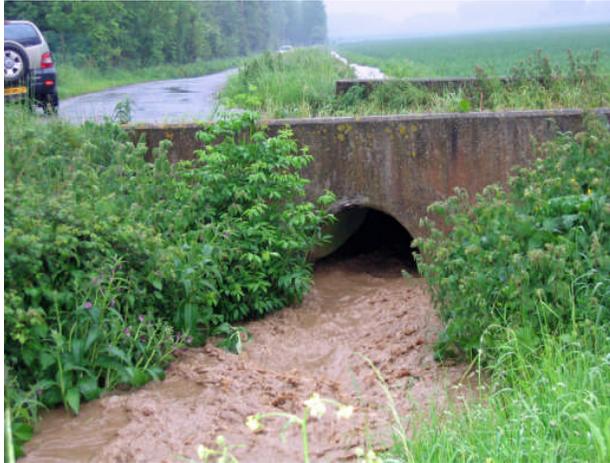
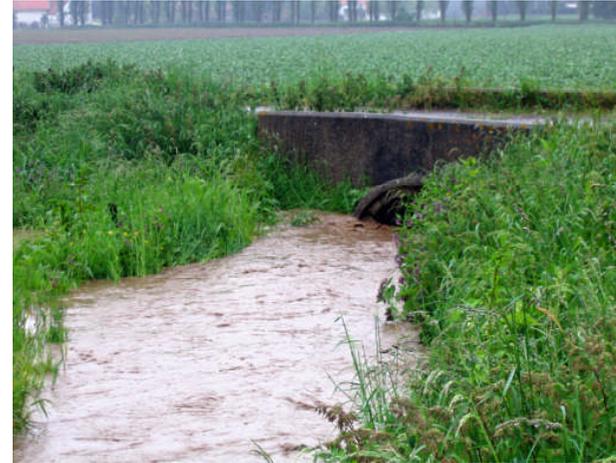
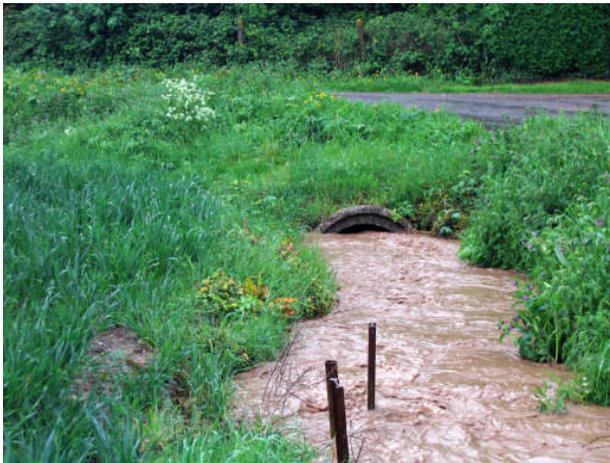
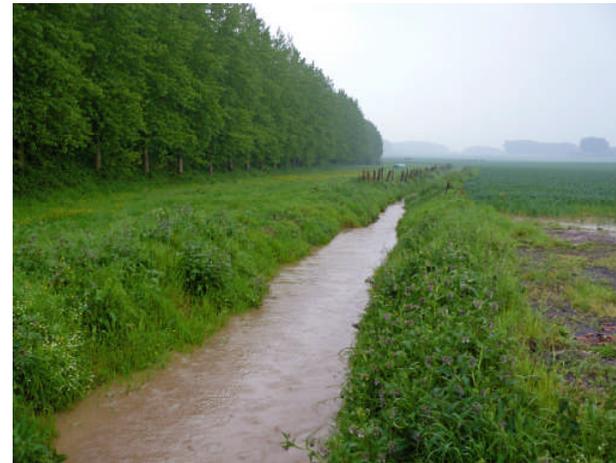
Le long du Mont Sorel ça débite...un bassin de rétention dans cette zone protégera efficacement les habitations du Marais..

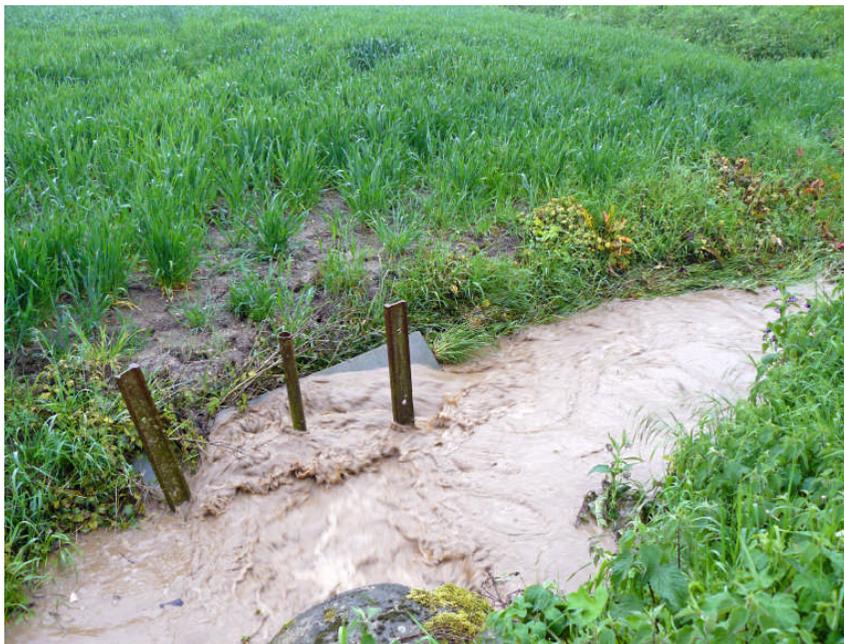
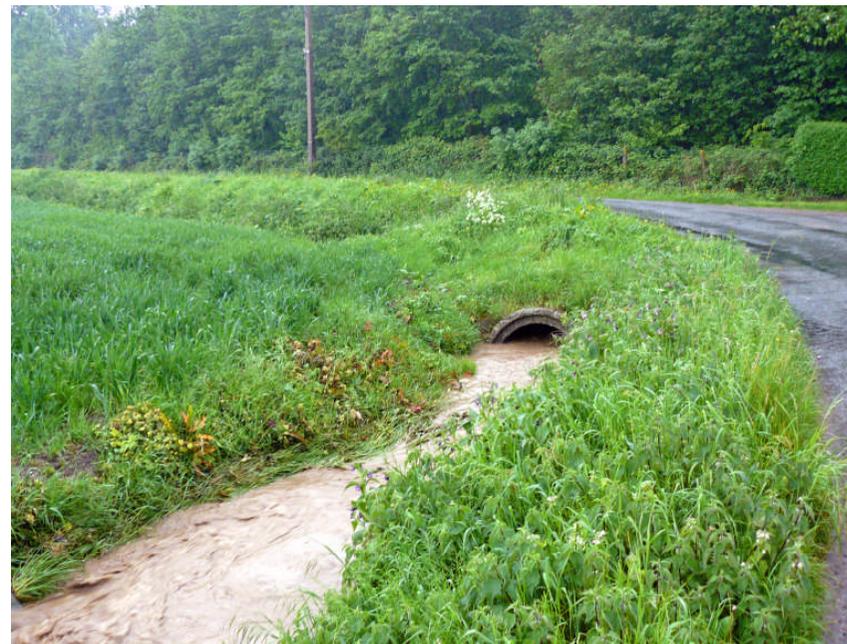
**Le long du Mont Sorel ça débite...
un bassin de rétention dans cette zone protégera le Marais..**

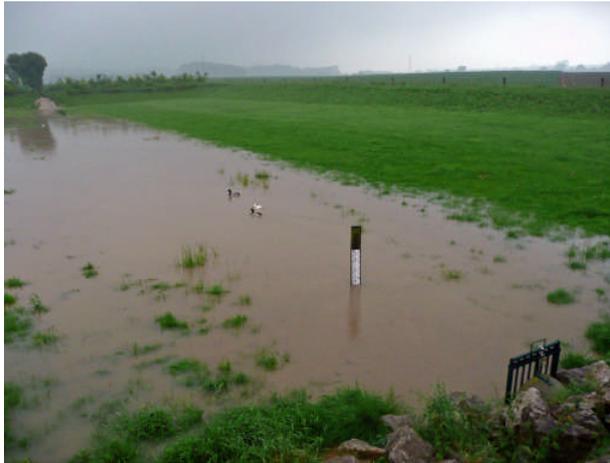
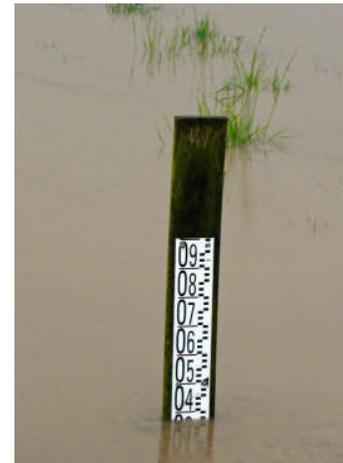
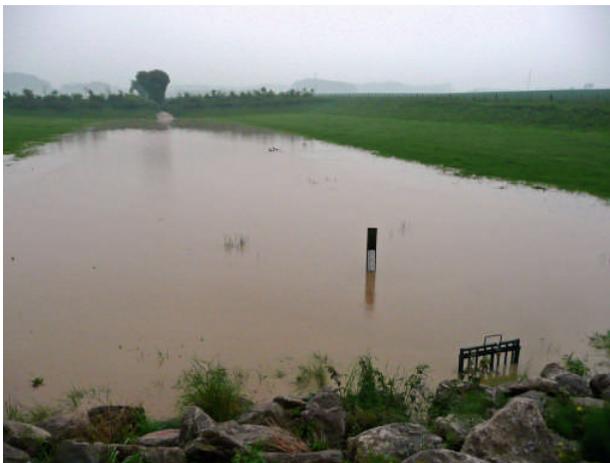
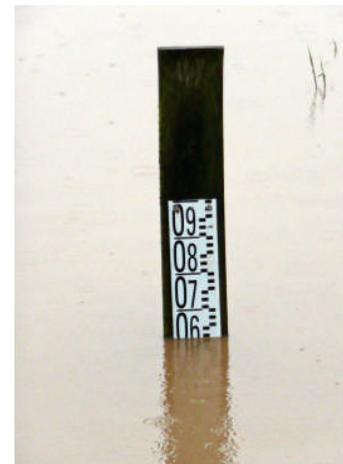
Le bassin de la Rivierette se met en rétention

38cm à 18h00

62 cm relevé à 20h00

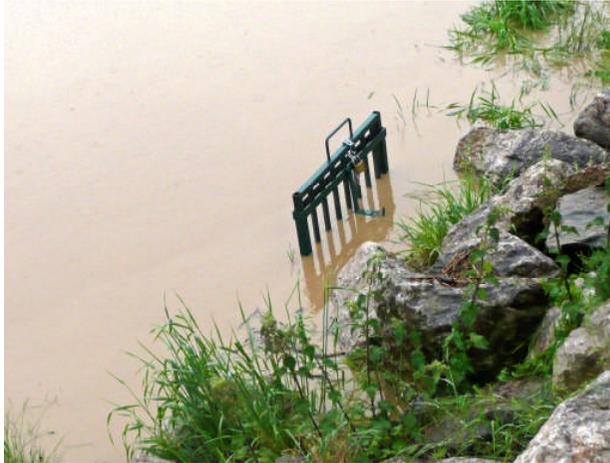
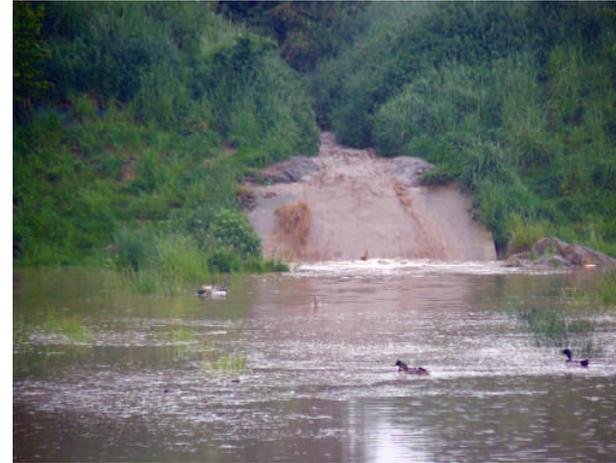
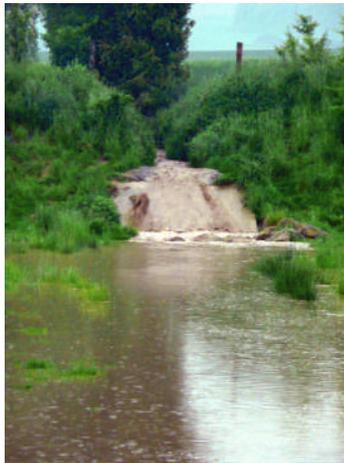
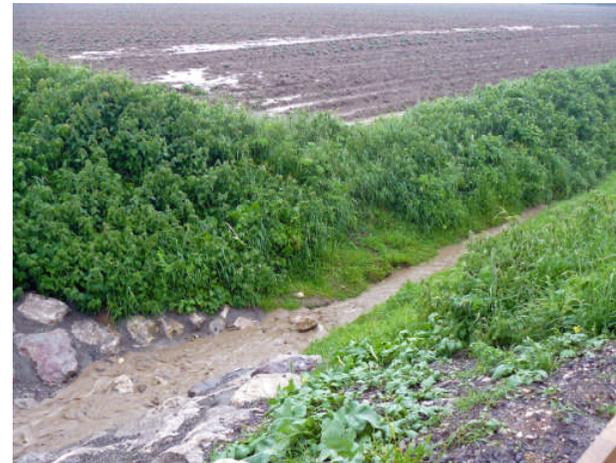
Le bassin de la Rivierette se met en rétention

grâce à la vanne, la sortie de l'eau est beaucoup plus faible que l'entrée

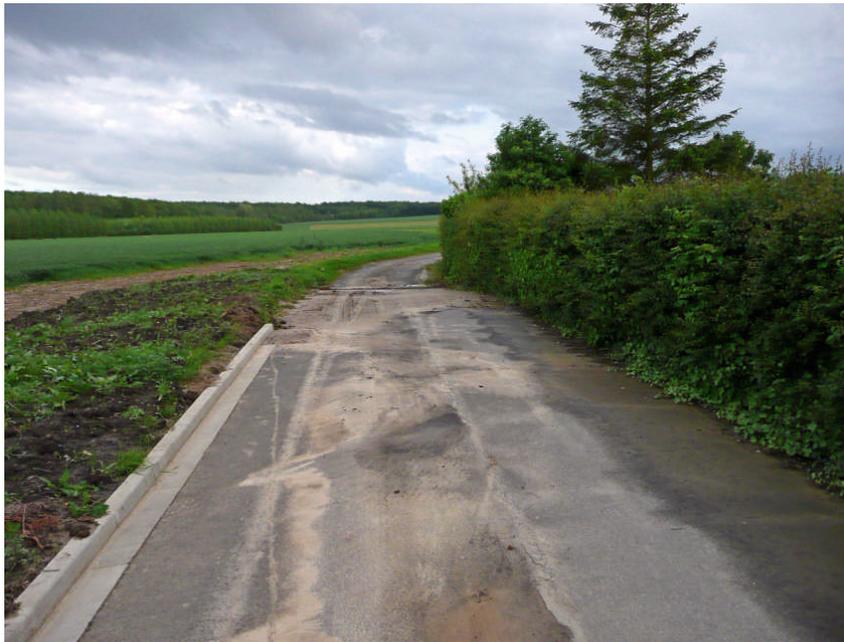
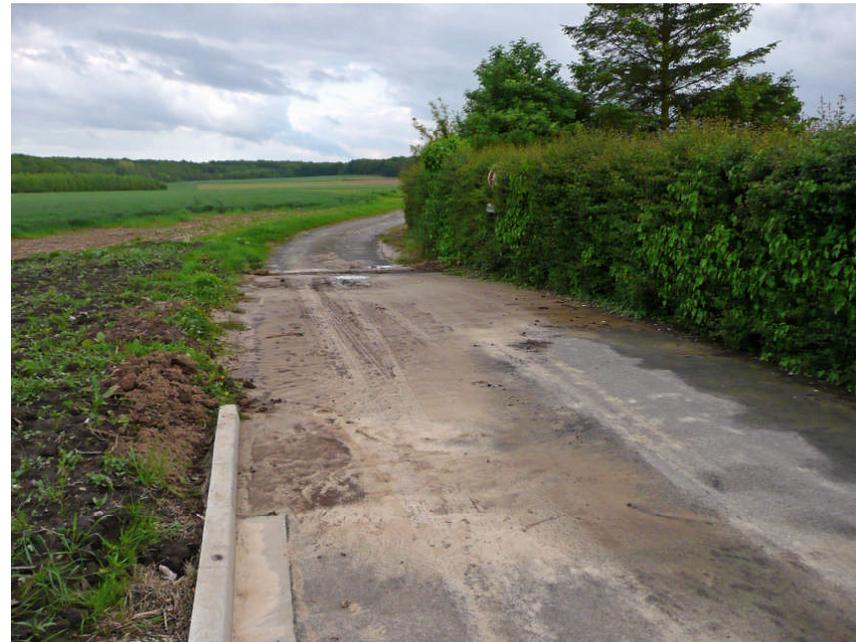
L'ouvrage du chemin de la haute rive est une nouvelle fois saturé.

il injecte dans le réseau de la rue G.Richard l'eau des champs
