Orage du 14 mai 2009

- Ce montage a été réalisé à partir de 4 collections de photos différentes, exclusivement prises le 14.05.2009.
- Merci aux photographes: G.A, J.J.V, Ch. L et P.P
- Comme d'habitude le centre d'Allouagne rue du Général de Gaulle à été inondé.
- Volontairement aucune photos le montre afin de mettre l'accent sur d'autres lieux d'inondation rarement évoqués

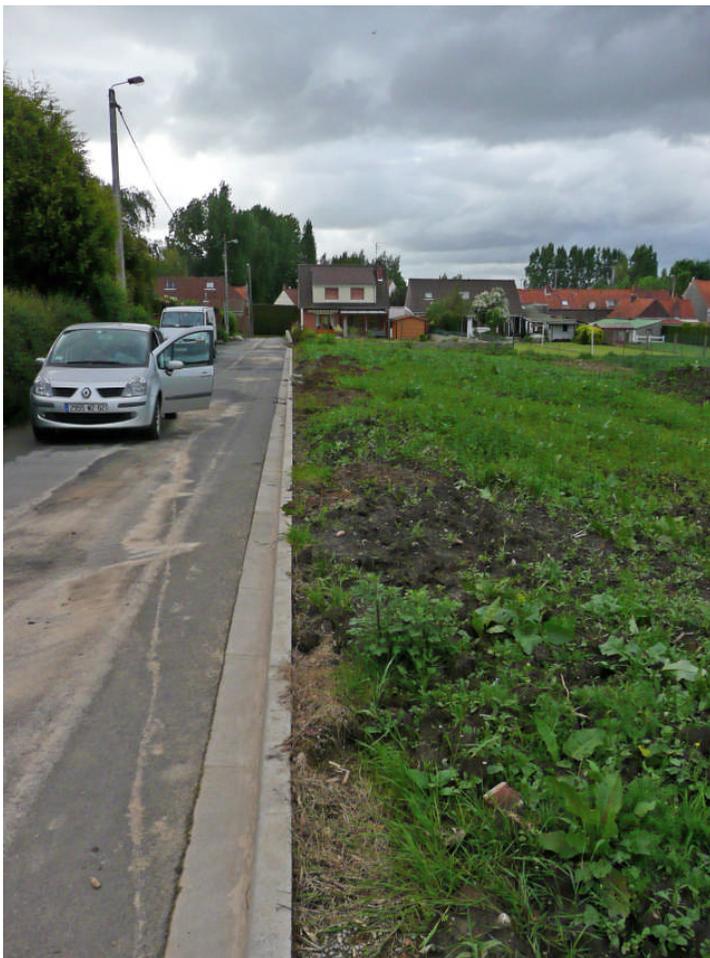
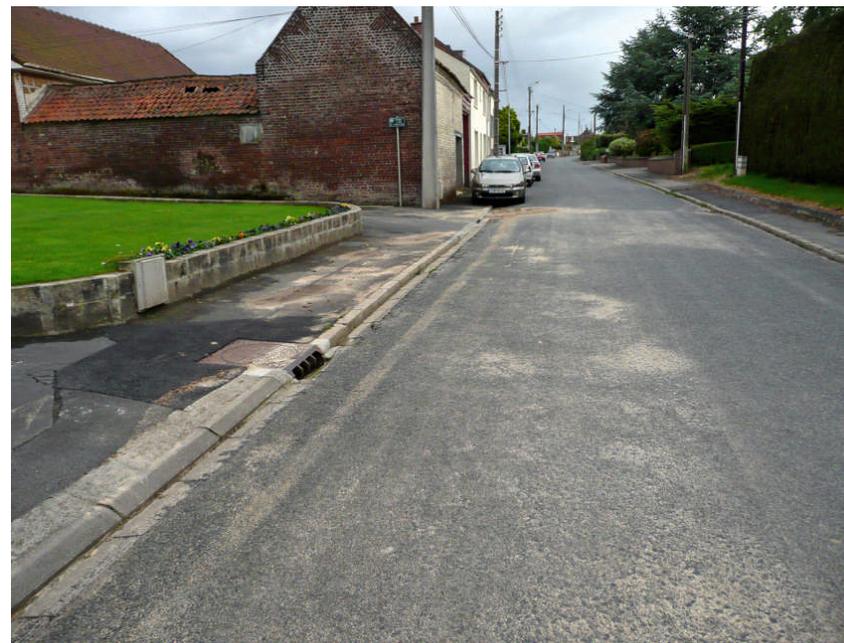
En injectant l'eau dans le réseau il le met en surpression, dès 25 mm de précipitation, ce qui inonde à nouveau la rue G.Richard

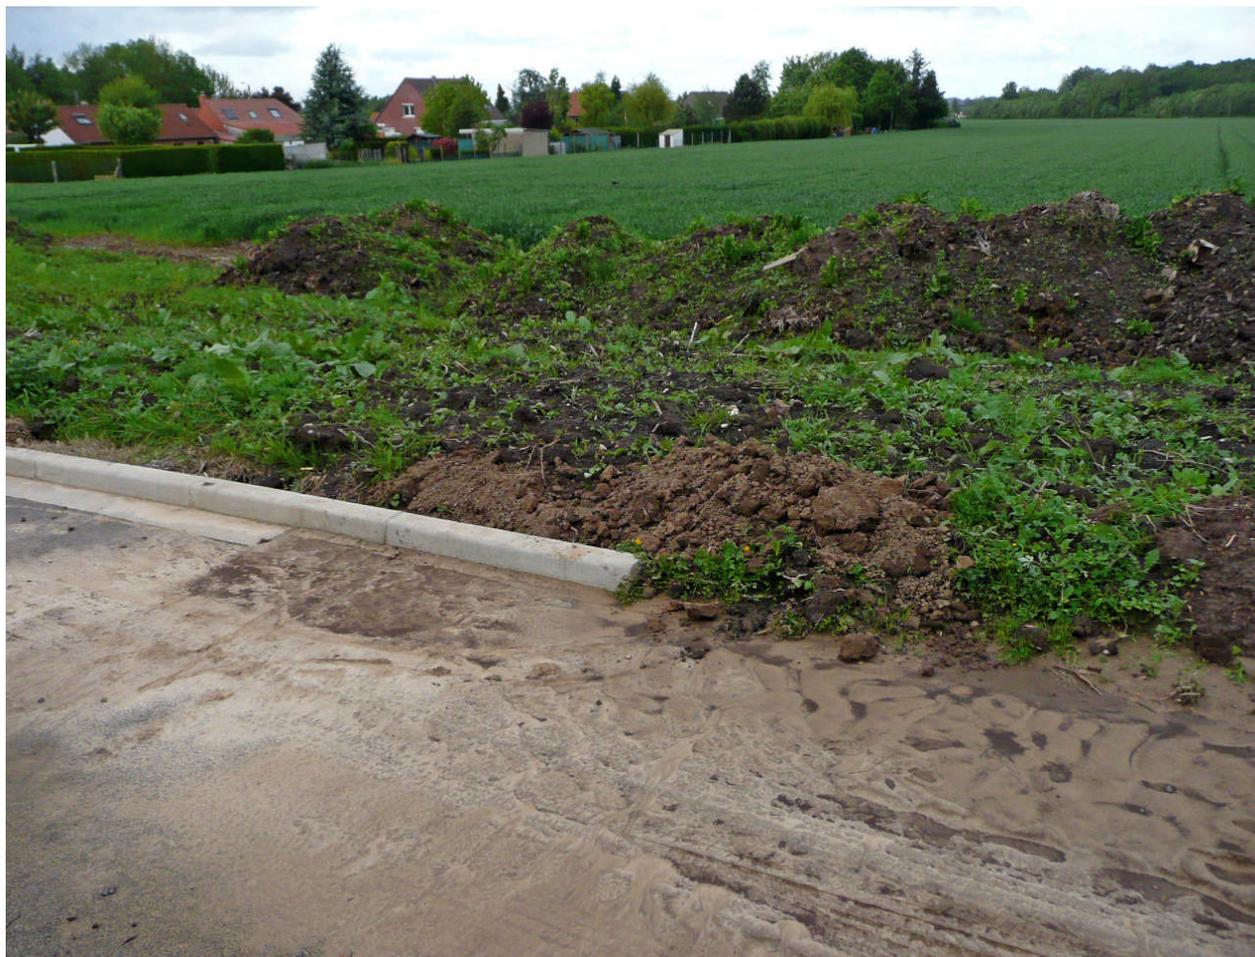
Pour contrarier le passage naturel de l'eau de la terre à été déposée en butte**légal ?**

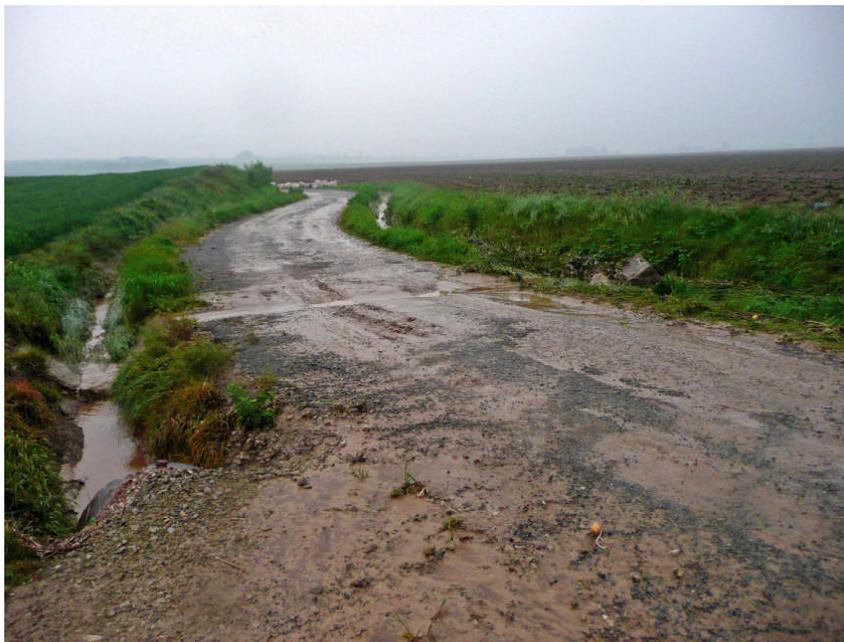
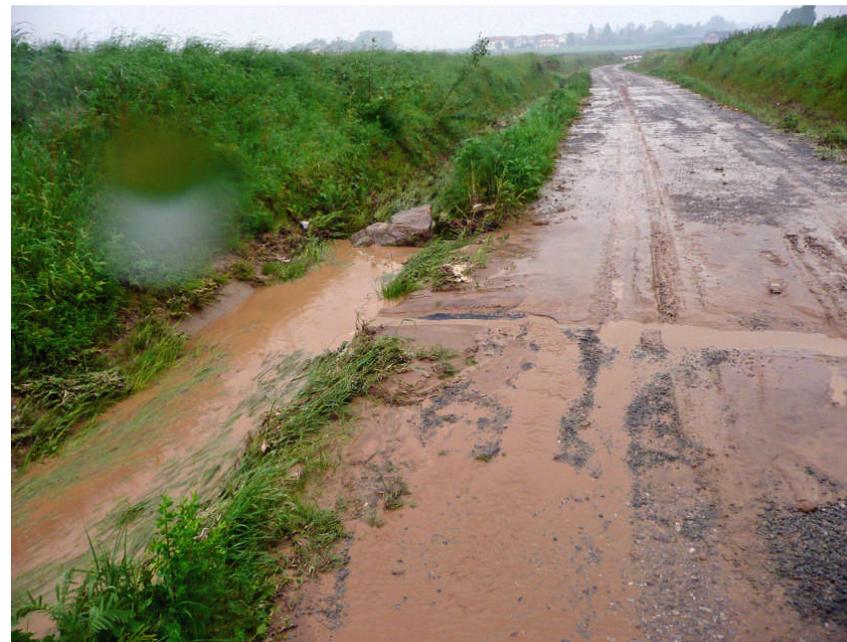
Le chemin de Pernes est submergé par de l'eau limoneuse

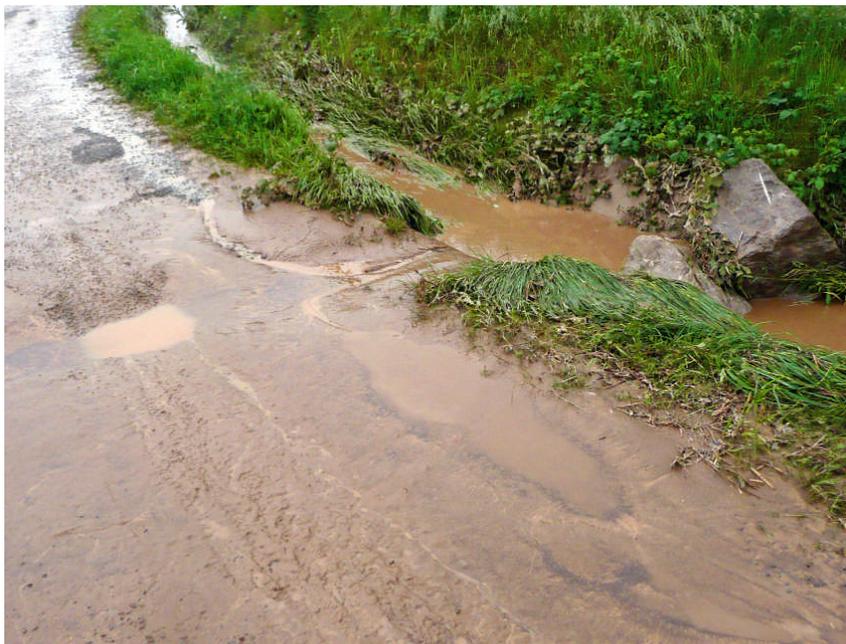
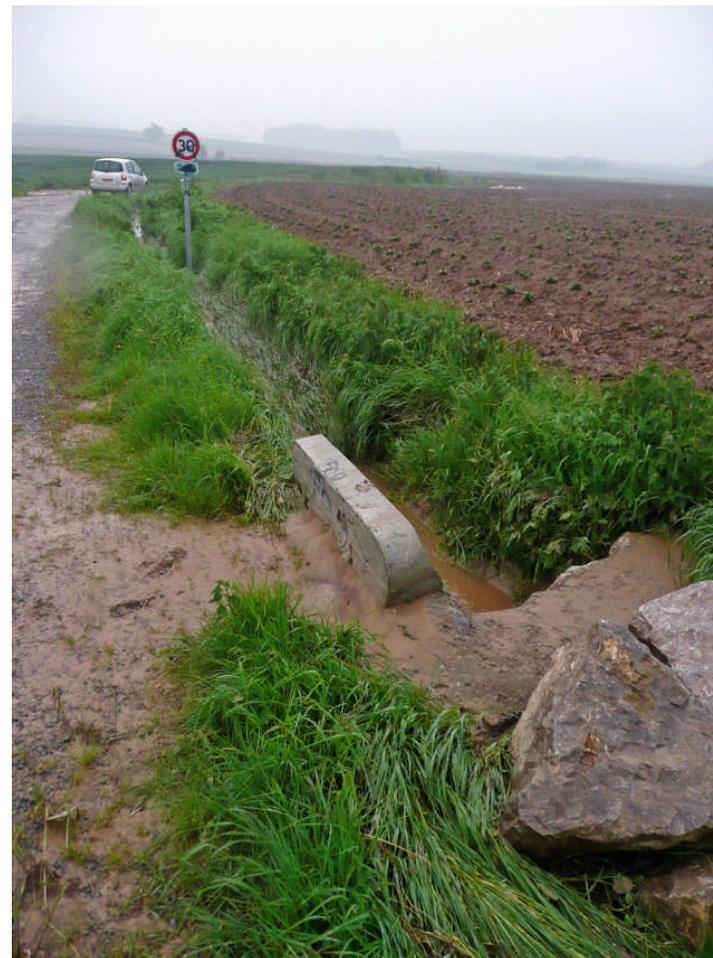
Sur le Chemin de Pernes ça déborde de partout,
les rigoles de traverses ne sont pas une réussite

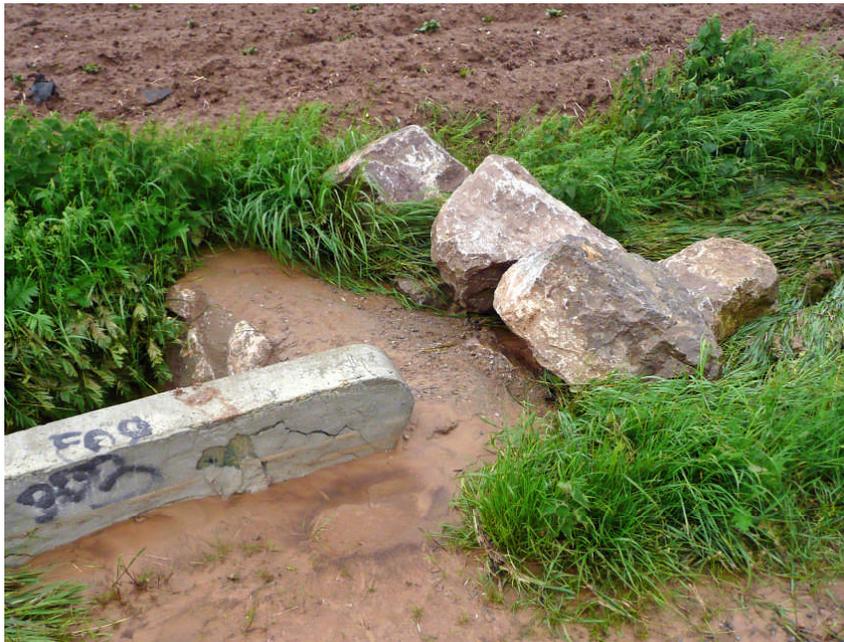
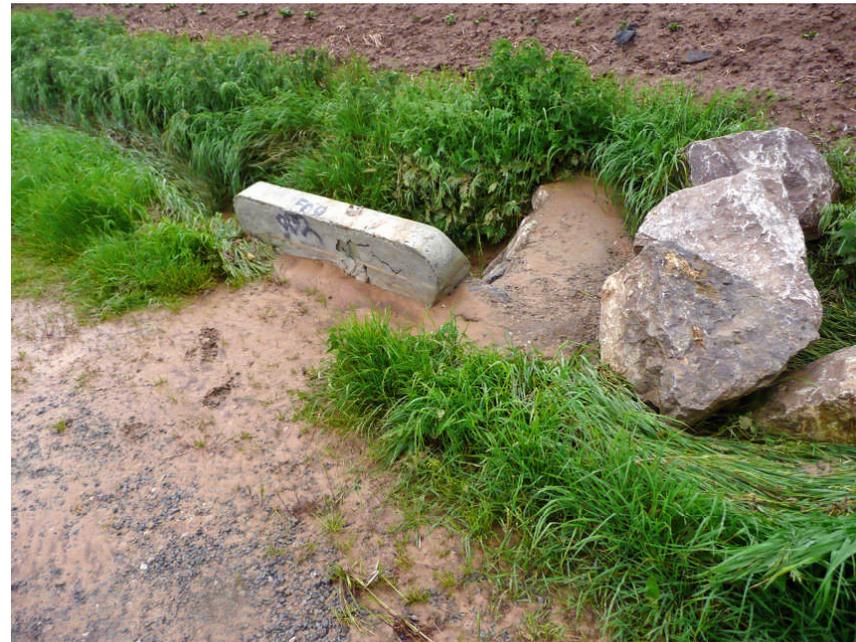
Sur le Chemin de Pernes ça déborde de partout, **les rigoles transverses ne sont pas une réussite**, elle doivent être modifiées, elle constituent une gêne au passage des engins agricoles, elle sont partiellement efficaces pour des précipitations excédant 25 mm
